GRACQ IXELLES

Analyse des Itinéraires cyclables régionaux à Ixelles

Introduction

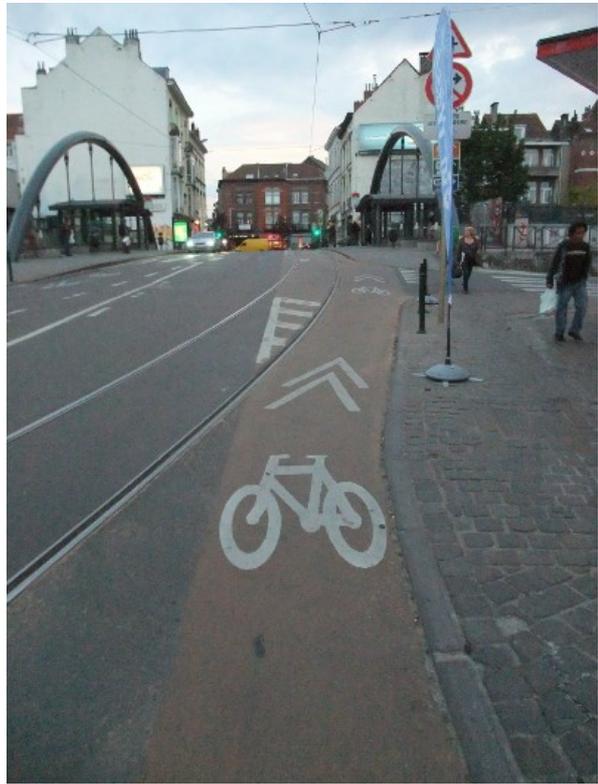
Rue du Gerموir

Le cycliste peut choisir : passer par le trottoir et générer un conflit avec les piétons ou glisser sur les rails de tram et risquer de se faire écrasé par une voiture.

Solution suggérée : changer l'emplacement de la bande cyclable ou modifier le parcours de l'ICR.

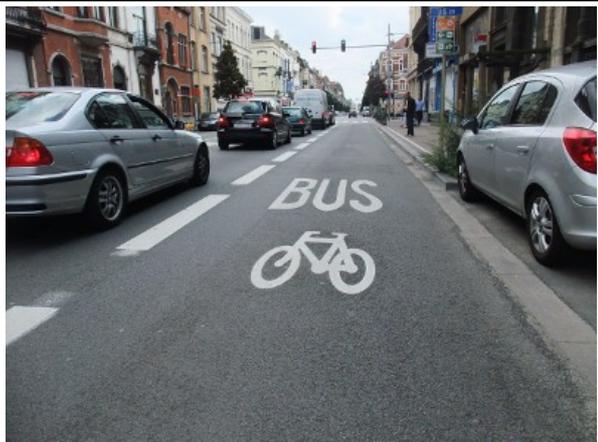
Avenue de la Couronne (voir également ICR 5B – nouveau problème)

Très bien. Une bande bus vélos admis spacieuse permet de dépasser les files de voitures.

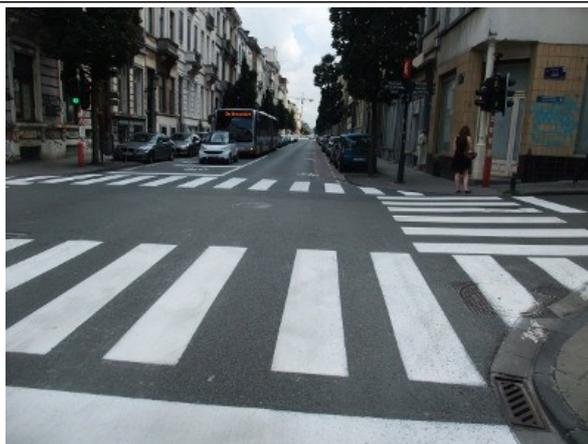
Rue du Trône

Pas idéal. Sur une bande cyclable étroite, les cyclistes risquent de chuter, déportés par l'ouverture d'une portière d'une voiture stationnée, et de se faire in fine écrasés par un véhicule passant par là.

Solution suggérée : supprimer une bande de stationnement en faveur de bandes cyclables plus larges.

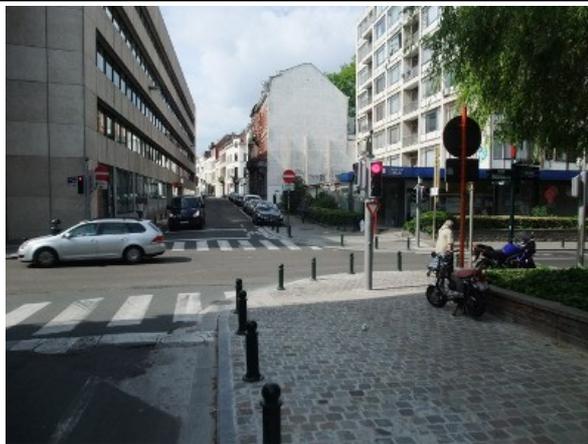
Carrefour Rue du Viaduc / chaussée d'Ixelles

L'ICR est bien caché.

Solution suggérée : ajouter un panneau indiquant le parcours de l'ICR A.

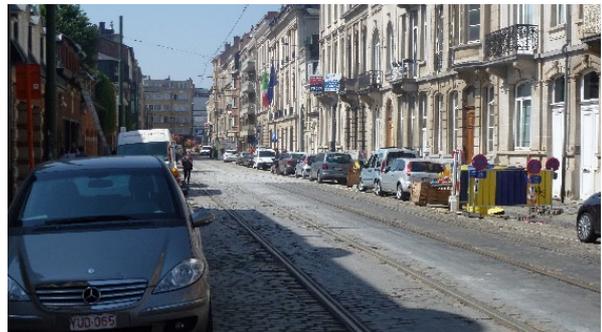
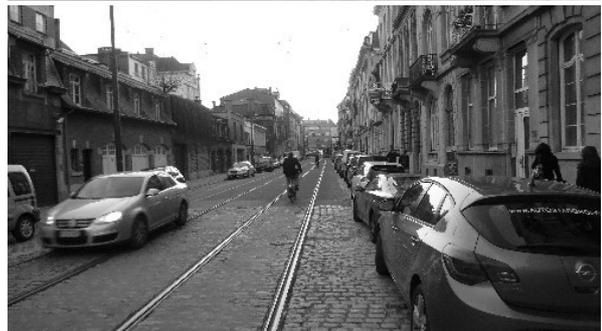
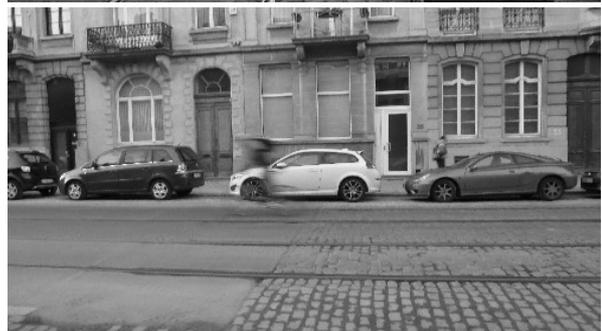
Avenue Legrand (entre la chaussée de Waterloo et l'avenue Louise)

Les "oreilles" des trottoirs et les arrêts de tram élargis forcent le cycliste à rouler entre les rails de tram, au milieu de la circulation et devant les trams. Il en résulte un conflit dangereux avec le tram. Le revêtement est fait de pavés dans un état lamentable (creux et bosses, pavés déchaussés), même les nouveaux clinkers à l'extrémité de la chaussée de Waterloo sont déjà dégradés. Absence d'aménagement et de marquages au sol au débouché sur la chaussée de Waterloo, pour la traversée d'à peine 30 mètres vers la rue Vanderkindere.

Ce problème persiste depuis 2010.

Renouvellement complet du revêtement par de l'asphalte ou au moins, couverture de deux bandes latérales d'un mètre par de l'asphalte avec marquages au sol vélo. Suppression de quelques places de stationnement pour voitures et aménagement de contournements des arrêts de tram. Marquages au sol vélo entre l'avenue Legrand et la rue Vanderkindere, tenant compte du passage des rails de tram (mettre le marquage entre les rails, légitimant la place du vélo au centre de la chaussée).

Solution alternative : il existe une excellente alternative à proximité immédiate : la rue Emile Claus, calme et en excellent état. Cela nécessite un aménagement sur la berme centrale de l'avenue Louise et de l'entrée dans la rue Emile Claus, actuellement barrée par des barrières limitant l'accès à l'unique passage des piétons.

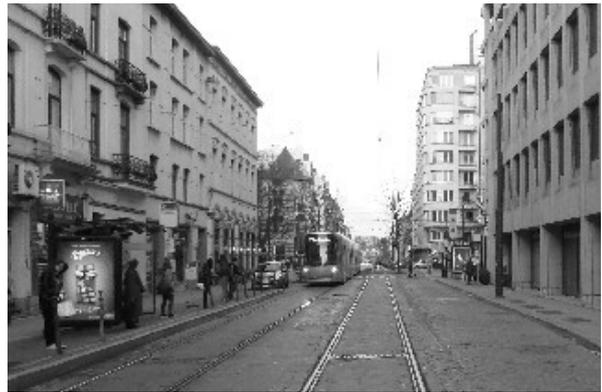
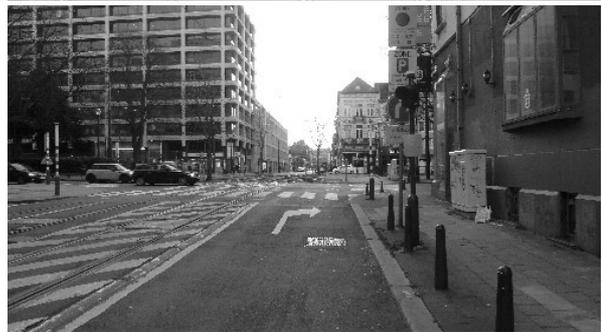
Franchissement de l'avenue Louise

Absence totale de signalisation d'un franchissement cycliste sur la deuxième bande de circulation, dans chaque sens. Tout à coup, il semble que, à la sortie du carrefour, on ait totalement oublié les cyclistes. C'est particulièrement dangereux dans le sens vers l'avenue Roosevelt, vu la circulation dense et rapide provenant du Bois de la Cambre. Conflit non-géré entre le tourner-à-droite des voitures et le tout-droit des cyclistes (queues de poisson).

Ce problème persiste depuis 2010.

Tracé d'une bande continue de couleur (rouge) avec marquage au sol vélo sur les quatre traversées pour augmenter la visibilité de tous les franchissements cyclistes.

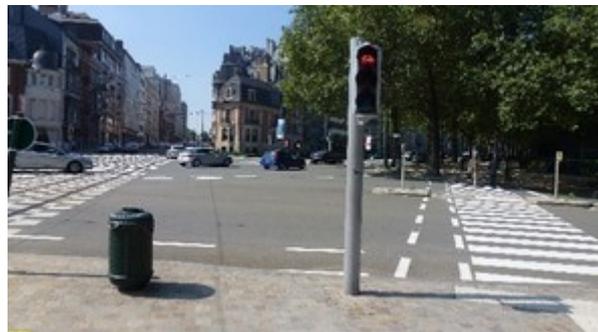
Carrefour avenues Roosevelt / Emile De Mot / boulevard de la Cambre

En direction de l'avenue Louise, rien n'a été prévu pour permettre aux cyclistes de continuer tout droit le long du boulevard de la Cambre. A l'entrée du carrefour, le trottoir mixte piétons-cyclistes se termine par une haute bordure infranchissable. Pas d'autre solution pour le cycliste que de descendre sur la voie de tram ou partir vers l'avenue Emile De Mot et se rabattre ensuite en diagonale vers la gauche. Dans le sens vers l'avenue Louise, à la sortie du carrefour, le trottoir a été élargi par des "oreilles" et ce jusqu'au ras des rails de trams. Les cyclistes sont ici mis en conflit avec le tram, vu le danger d'être pris en tenaille par les trams qui le dépassent. (A noter aussi : une dégradation rapide de l'asphalte insonorisant le long des rails de tram augmente le danger pour les cyclistes, en sus du franchissement des rails eux-mêmes). Seule une traversée vélo vers l'avenue Emile De Mot a été prévue, mais même celle-ci est mal tracée et envoie les cyclistes tout droit dans un platane !

Ce problème persiste depuis 2010.

Abaissement de la bordure de trottoir à la sortie du trottoir mixte piétons-cyclistes. Marquages au sol vélo à travers le carrefour dans les deux sens. Vers l'avenue Louise, réduction de l'"oreille" du trottoir et suppression des deux ou trois premières places de stationnement à la sortie du carrefour. Rectification du tracé de la bande vélo vers l'avenue Emile De Mot.

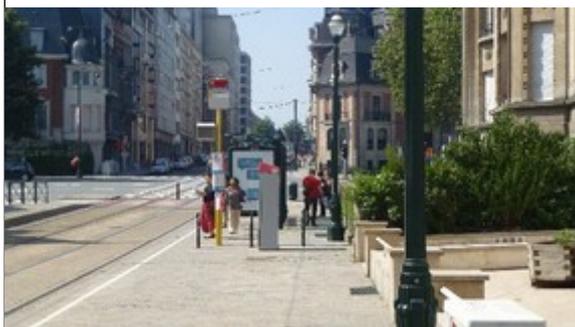
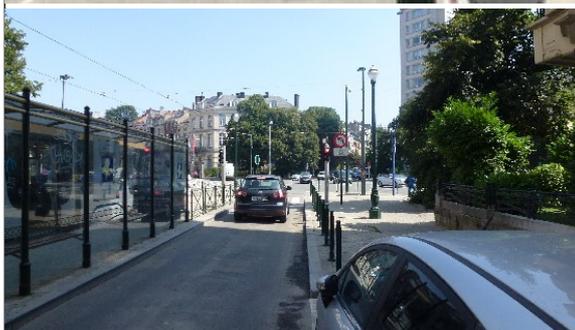
Boulevard de la Cambre entre l'avenue Roosevelt et le rond-point de l'Etoile

En dépit de la largeur du trottoir mixte piétons-cyclistes, l'absence de bande réservée aux cyclistes mène à un conflit avec les piétons. Il s'agit d'un arrêt important et très fréquenté pour le tram. Des personnes en attente remplissent donc généralement tout l'espace du trottoir. Une aubette a été placée à l'arrêt du tram et obstrue quasi complètement le passage des cyclistes. En outre, les poteaux (signalisation, éclairage) et des potelets destinés à empêcher le passage des voitures sont très mal disposés et obstruent la largeur de passage restante, laissant un passage utilisable de seulement 80 cm environ. L'état de ce trottoir mixte est également dégradé, des pavés étant déchaussés, ce qui accroît le risque de chutes. Vers le rond-point de l'Étoile, la largeur de la voirie est insuffisante pour permettre aux cyclistes de circuler à côté des voitures. Les cyclistes se retrouvent donc coincés entre les voitures à l'arrêt en raison du feu de signalisation, et restent donc bloqués par la circulation automobile. La priorité a été clairement donnée au maintien de quelques places de stationnement.

Légère amélioration pour l'aubette qui laisse plus d'espace à l'arrière. Pour le reste, les problèmes persistent depuis 2010.

Redisposition de l'aubette de tram (reculer ou avancer) et des poteaux (permettre le passage des vélos plutôt derrière l'aubette ?). Sur le trottoir mixte piétons-cyclistes, tracement d'un marquage différencié séparant une voie cycliste d'une partie dédiée aux piétons et réfection du revêtement dégradé. Dans l'autre sens, au minimum un marquage au sol sur toute la longueur d'une bande cyclable suggérée (en prenant en compte la distance nécessaire avec l'espace de stationnement) et invitant les voitures à se tenir le plus à gauche possible. Suppression de quelques places de parking vers le rond-point de l'Étoile.

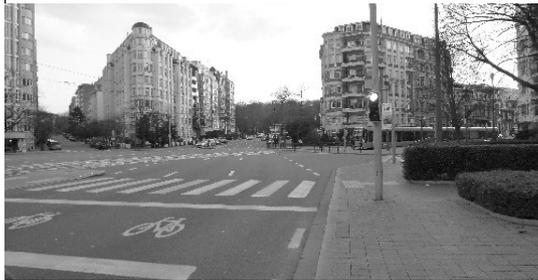
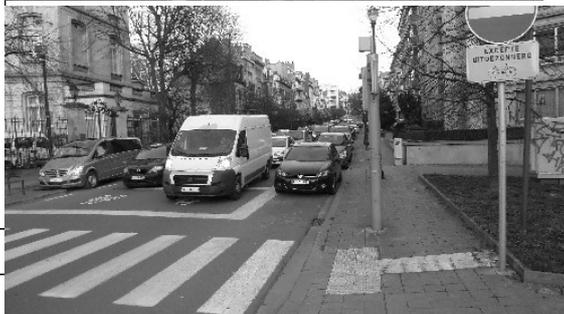
Rond-Point de l'Etoile (traversée du boulevard Général Jacques)

a) En venant du boulevard Général Jacques (virage à droite vers le boulevard de la Cambre), alors que l'ancien phasage des feux de signalisation comportait une phase verte spécialement pour les usagers qui s'engageaient à droite, cette phase spéciale a été supprimée depuis que les voitures ne peuvent plus suivre cet itinéraire. C'est pénalisant pour les cyclistes qui arrivent au carrefour suivant au moment où la phase rouge commence. b) Une bande rouge indique où les cyclistes doivent monter sur le trottoir, mais la bordure est trop haute. c) A l'entrée du SUL de l'avenue Maurice, le couloir vélo a été tracé au ras du trottoir de droite. En conséquence, il est occupé en permanence par des voitures garées en infraction et donc rendu invisible.

Ce problème persiste depuis 2010.

- a) Revoir les feux, éventuellement autoriser un tourne-à-droite (panneau B22) pour les cyclistes, les autorisant à franchir le feu de signalisation au carrefour.
- b) Baisser la bordure et refaire la peinture.
- c) Mettre un îlot pour empêcher les voitures de se garer.

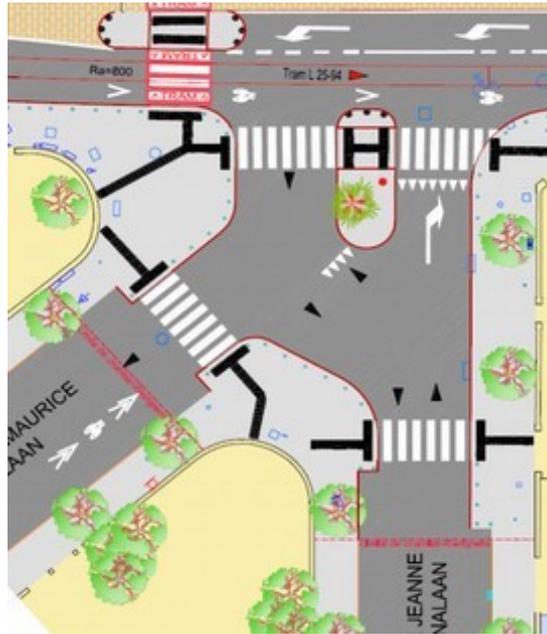
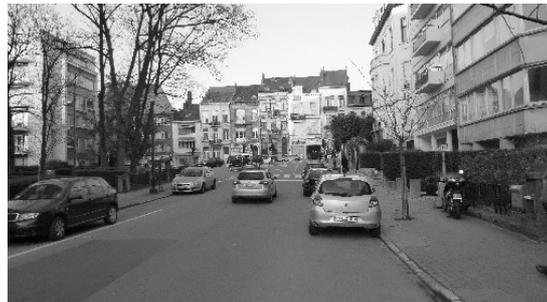
Carrefour avenues Maurice / Jeanne / Buyl

Vaste carrefour sans marquages au sol pour les cyclistes sur l'avenue Buyl, coupée par les rails du tram. Tourner à gauche dans le sens de la descente vers l'avenue Maurice est très dangereux : voitures arrivant en sens inverse, nécessité de se déporter vers la gauche pour franchir les rails de tram. Entrée depuis l'avenue Maurice : le passage vélo est masqué et peu visible et risque d'être manqué par les cyclistes, qui se retrouvent dès lors face à des voitures tournant à gauche depuis l'avenue Jeanne. Entrée depuis l'avenue Maurice : aucun marquage au sol indiquant cette traversée cycliste aux voitures s'engageant dans l'avenue Jeanne.

Ce problème persiste depuis 2010. Nous espérons que le projet de réaménagement de l'avenue Buyl sera réalisé en améliorant le passage des ICR. Le balisage de l'ICR est absent presque partout.

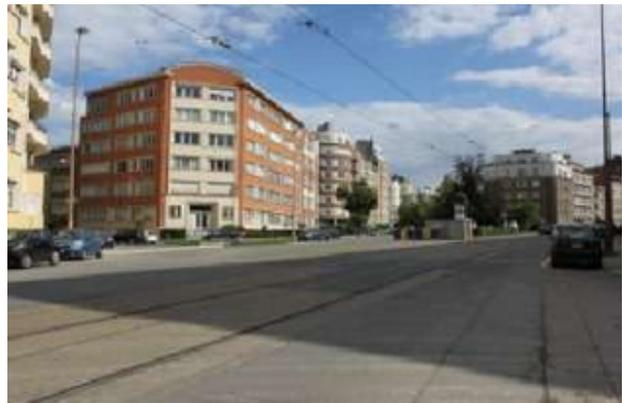
Carrefour du Square A. Devèze

Vaste carrefour en triangle sans îlots ni marquages au sol vélo. Croisement de face dangereux lorsque l'on s'engage dans l'avenue Huysmans en venant de l'avenue Buyl. Difficultés accrues du fait de la présence de rails de tram.

Ce problème persiste depuis 2010. Nous espérons que le projet initié par la STIB soit réalisé en améliorant le passage de l'ICR.

Marquages de bandes au sol pour les voitures et cyclistes. Mieux : placement d'îlots et élargissement des trottoirs afin de forcer un croisement à angle droit (rupture de la ligne droite). Il en résulterait une sécurité accrue, en ce compris pour les piétons et les automobilistes.

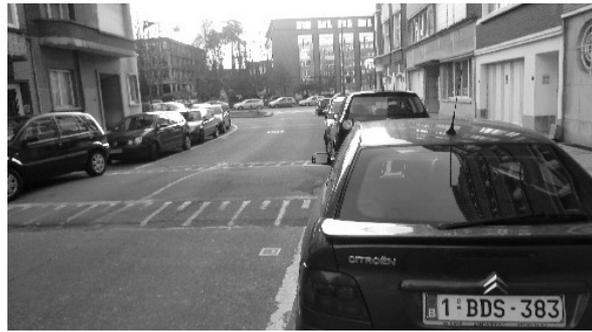
Square Latins

Casse vitesse énorme.

Ce problème persiste depuis 2010.

Coussin berlinois.

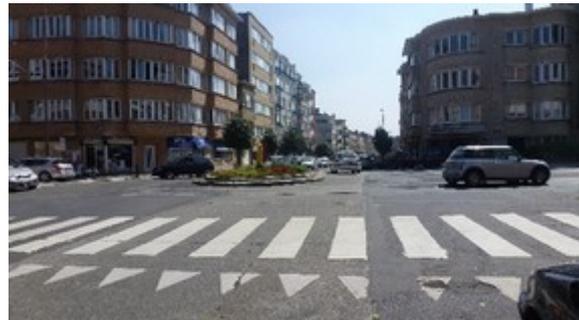
Petit rond-point avenue Derache - avenue de l'Université

Tourner à gauche assez difficile vers le cimetière d'Ixelles (3/4 de tour). Jointures dégradées entre les plaques de béton du revêtement : risque de chute (effet "rail de tram") et distraction du cycliste qui doit faire attention au sol en plus du trafic environnant.

Ce problème persiste depuis 2010.

Réfection du revêtement. Marquages au sol vélo signalant le cheminement des cyclistes.

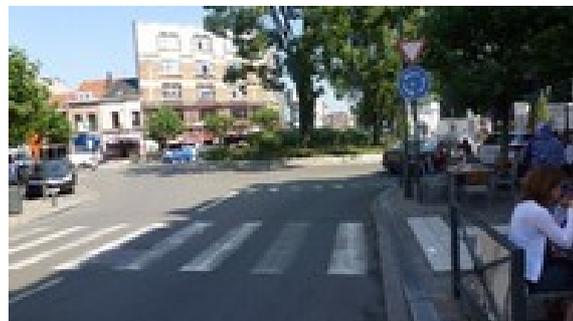
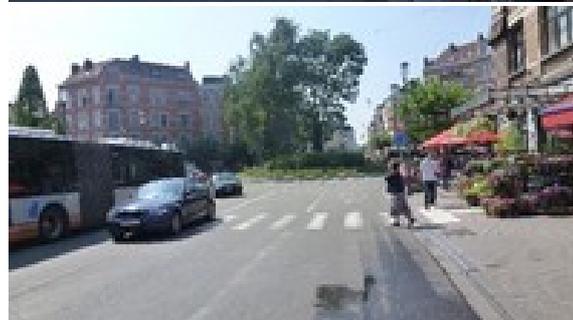
Rond-point du cimetière d'Ixelles

Profil trop anguleux de certains coins de trottoirs élargis. Les voitures, mais surtout les longs bus, doivent couper au ras des angles des trottoirs pour entrer et sortir de la rocade. Dangereux : les cyclistes peuvent être pris en tenaille, notamment par l'arrière des longs bus qui les dépassent juste à l'entrée du rond-point.

La création de la bande bus ouverte aux vélos ainsi que l'apparition de panneaux signalant cet ICR constituent une amélioration. Mais les autres problèmes persistent depuis 2010.

Marquage au sol vélo sur l'entrée du carrefour (bande cycliste invitant les conducteurs à laisser un écart sur leur droite).

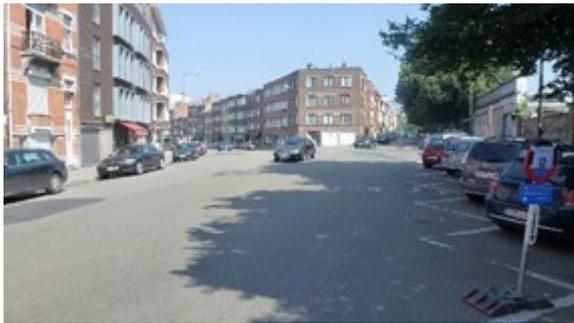
Carrefour avenue Fraiteur / avenue de la Couronne

Vaste carrefour triangulaire sans aucun marquage au sol. Très dangereux : croisement de face-à-face avec les voitures venant en sens inverse, en allant vers le rond-point du cimetière d'Ixelles et en tournant vers la gauche vers l'avenue de la Couronne dans le sens inverse.

L'apparition de panneaux signalant cet ICR constitue une amélioration mais les autres problèmes persistent depuis 2010.

Au minimum, un marquage de couloirs séparant le trafic allant tout droit et tournant à gauche. Mieux : reprofilage des trottoirs et placement d'îlots pour réduire la largeur du carrefour et faire en sorte que le croisement se fasse plus à angle droit.

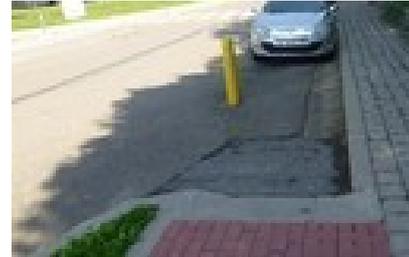
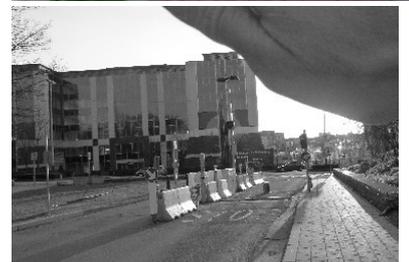
Pont Fraiteur

En venant du rond-point de l'université, deux taques d'égout sont potentiellement dangereuses. Passage étroit avec étranglement aux deux entrées, le cycliste étant pris en tenaille par les voitures qui le dépassent. Vers la Plaine, risque de queues de poisson lorsque l'on continue tout droit, l'essentiel du trafic (autos et bus 71) tournant à droite par la bretelle (sans feux de signalisation) vers Delta. Aucun marquage au sol n'indique une traversée en ligne droite pour les cyclistes, ni de feu cycliste en venant de ULB-VUB.

L'apparition de panneaux signalant cet ICR constitue une amélioration mais les autres problèmes persistent depuis 2010.

Au minimum, réaliser un marquage au sol approprié permettant un engagement sécurisé des cyclistes sur le pont (une fois sur le pont, le danger pour le cycliste est davantage réduit car la faible largeur de la voirie empêche généralement les dépassements par les voitures). Mieux : installation des passerelles métalliques légères sur les flancs du pont, de chaque côté, permettant aux cyclistes de passer le pont en dehors du trafic automobile. A la sortie vers la Plaine, tracé d'une bande au sol vélo en ligne droite coupant la bretelle vers Delta (bande rouge avec marquages au sol vélo). Améliorer l'accès à l'ULB avec des marquages au sol appropriés et des feux de signalisation pour les vélos.

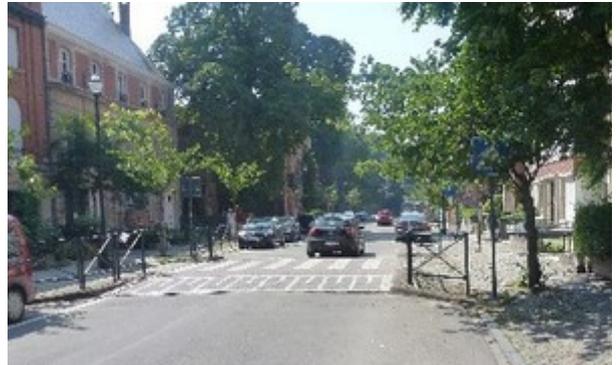
Avenue Jeanne

Des réparations qui forment des vaguelettes.

Ce problème existe depuis 2010 mais n'avait pas été rapporté précédemment.

Installer des panneaux signalisant l'ICR et des marquages au sol vélo, solliciter la Région de Bruxelles-capitale pour accélérer leur installation.
Réfection de la voirie.

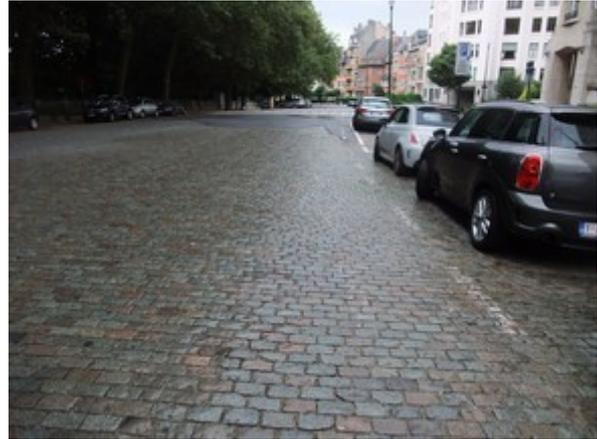
Avenue Emile Duray

La bande cyclable suggérée n'est plus visible, le marquage au sol ayant disparu. Sur 100 mètres, revêtement de pavés ronds et non entretenus depuis des décennies. Ce revêtement vétuste est très inconfortable et devient dangereusement glissant par temps de pluie. Les jointures avec l'asphalte, irrégulières et en diagonale, juste avant le plateau surélevé, peuvent causer des chutes. Ce problème persiste depuis 2010.

Nous proposons un asphaltage partiel de la section pavée avec deux bandes de 1m à 1,5 m de chaque côté, à l'instar de ce qui existe à la rue Montoyer. Nouveau traçage de la piste cyclable, laissant un écartement de sécurité (zone tampon) avec les voitures en stationnement.

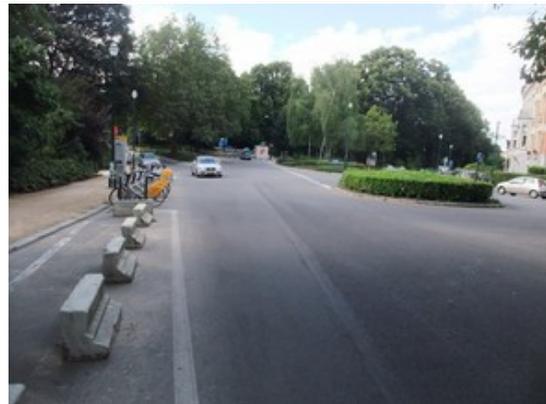
Carrefour de la Croix Rouge

Absence de bandes cyclables. Les larges bandes de circulation favorisent la vitesse des voitures et ne laissent pas d'espace aux cyclistes. Ce problème persiste depuis 2010.

Nous proposons la mise en place de bandes cyclables suggérées.

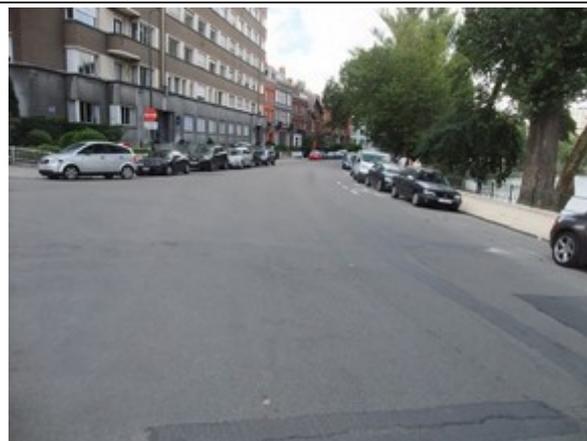
SUL de l'avenue Général de Gaulle

Accès très difficile car aucun marquage au sol ni balisage n'y même lorsque l'on vient de l'avenue Duray. Il faut même franchir une ligne blanche pour s'y engager ! La traversée du carrefour derrière le square du Souvenir est dangereuse car les voitures venant de la droite sont masquées par le mur du monument et ne peuvent apercevoir le cycliste qu'à la dernière seconde. Marquages de bandes cyclables suggérées sporadiques et trop près des voitures stationnées. Au débouché sur la place Flagey, absence totale du marquage indiquant la sortie d'un SUL. Cette lacune est d'autant plus dangereuse qu'un trafic particulièrement intense passe à ce croisement. Ce problème persiste depuis 2010.

Réaménagement de l'entrée du SUL au niveau de la rue du Levant avec marquage d'un cheminement cycliste (avec au minimum une bande cyclable suggérée, mais au mieux avec un marquage continu de couleur visible) à travers le carrefour de la Croix Rouge, depuis l'avenue Duray. Marquage d'une bande cyclable rouge avec marquage de pictogrammes vélo à travers tout le carrefour « square du Souvenir/rue Vilain XIII, le long de l'avenue sur le côté des étangs. Éventuellement, placement d'une signalisation plus visible pour les automobilistes qui remontent le square du Souvenir au croisement avec l'avenue Général De Gaulle. Signalisation complète du SUL par des marquages au sol au débouché sur la place Flagey.

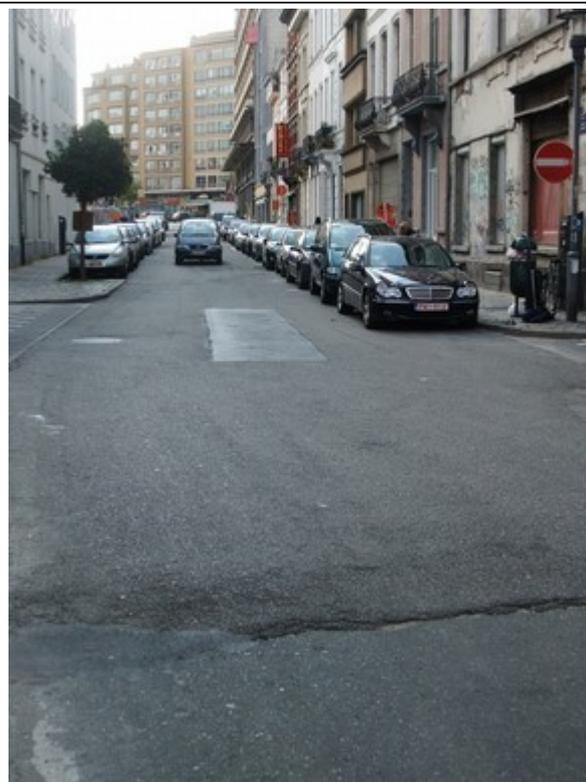
Carrefour place Flagey / rue des Cygnes

La rue des Cygnes a des parkings des deux côtés, sans avoir aucun marquage au sol pour cyclistes. Elle n'est pas explicitement marquée comme SUL lorsqu'on la prend à contre-sens. Ce problème persiste depuis 2010.

Ajouter un panneau de signalisation indiquant le SUL, ajouter deux bandes cyclables suggérées.

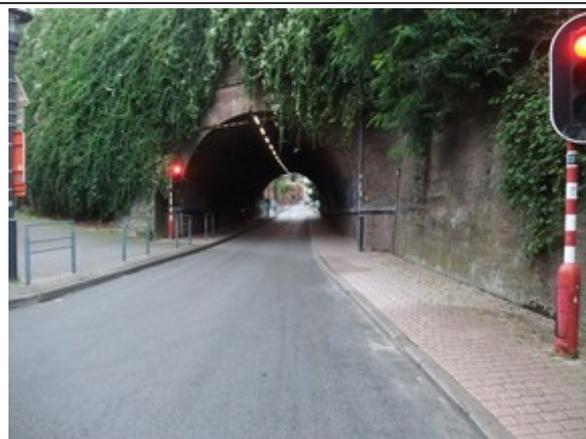
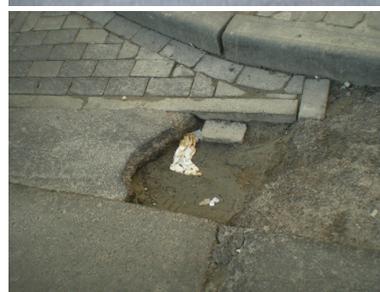
Tunnel (rue Gray)

Passage juste trop étroit pour permettre aux bus de dépasser les cyclistes, ce qui crée souvent des tensions. Espace trop limité pour le dépassement de cyclistes par des véhicules de taille moyenne, ce qui met alors le cycliste en danger, sans compter le sentiment d'insécurité généré. Faible éclairage de nuit.

Ce problème persiste depuis 2010.

Assurer que la nouvelle zone 30 soit respectée. Mettre des coussins berlinois. Renforcer l'éclairage nocturne.

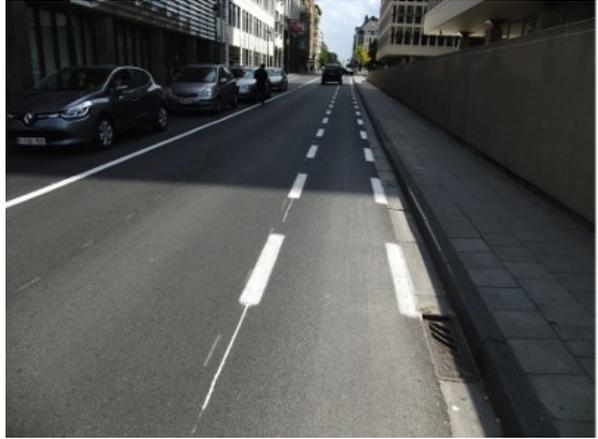
Rue du Trône jusqu'à la rue de Paris

Très bien : le nouvel aménagement permet aux cyclistes de dépasser les files de voitures sans risque.

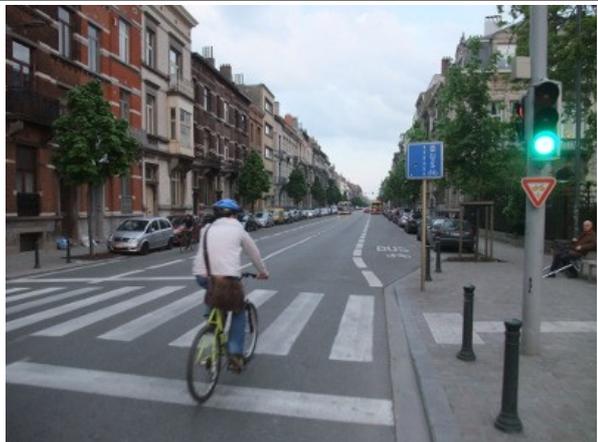
Avenue de la Couronne (voir également ICR 5B – nouveau problème)

Très bien : après le passage difficile entre la file de voitures en circulation et les voitures stationnées (risque de chute en cas d'ouverture de portières), il y a enfin de l'espace pour les cyclistes et même des panneaux B23 permettant aux cyclistes de continuer leur route aux feux de signalisation.

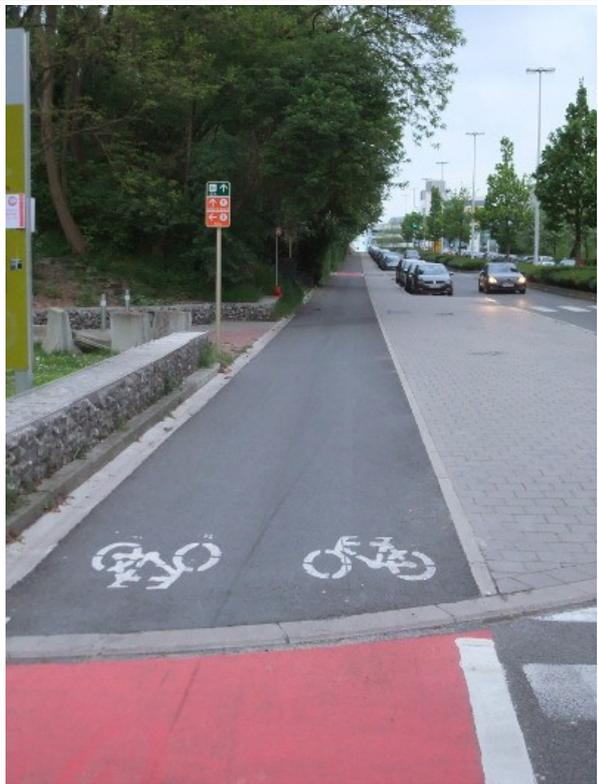
Boulevard de la Plaine

Bon aménagement. Attention, en cas de pluie, la couleur rouge peut être glissante pour certains pneus.

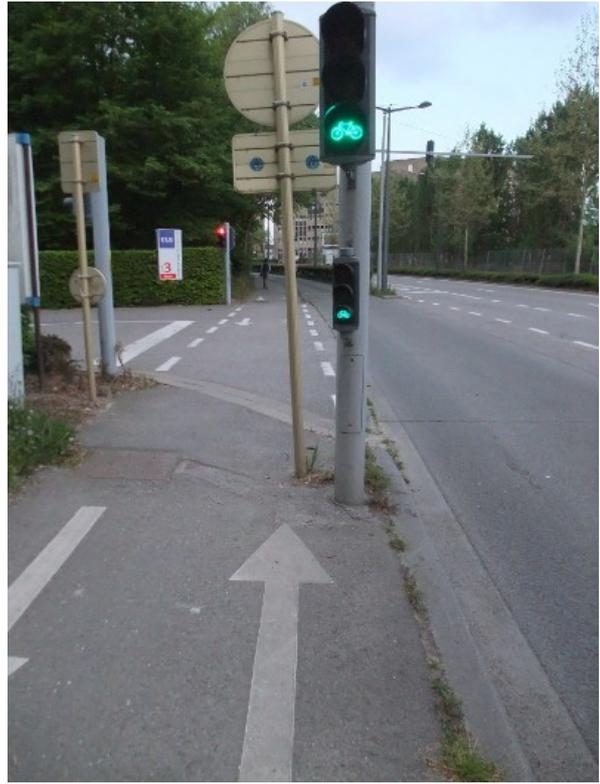
Boulevard du Triomphe

Un panneau peu utile pour les cyclistes.

Solution suggérée : déplacer le panneau.

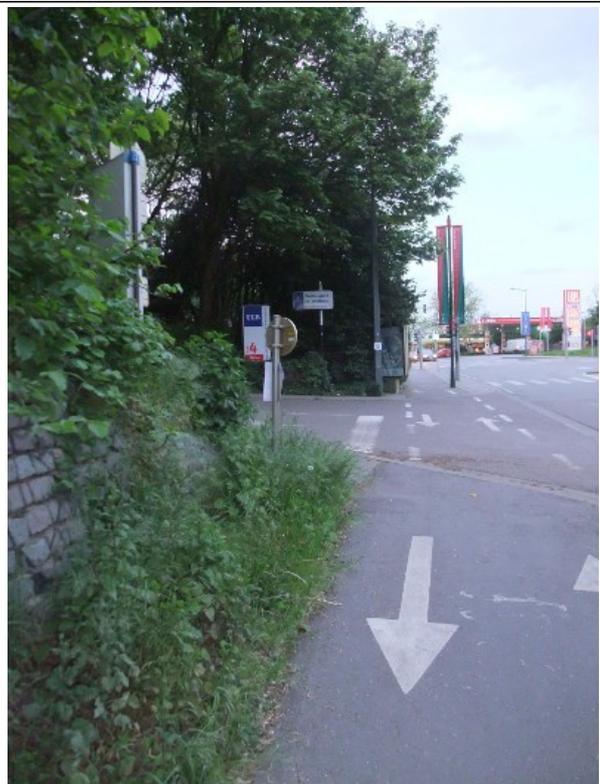
Les nombreuses sorties ne sont pas suffisamment sécurisées pour les cyclistes qui risquent de se faire intercepter (et écraser) par les voitures sortantes.

Solution suggérée : installer des barrières automatiques pour les voitures, des feux de signalisation ou des miroirs concaves.

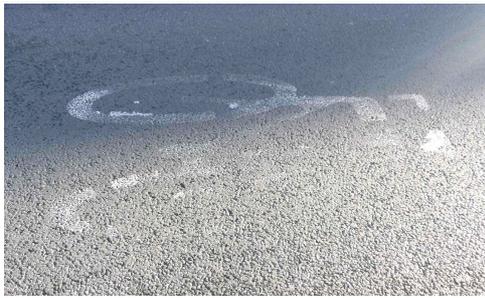
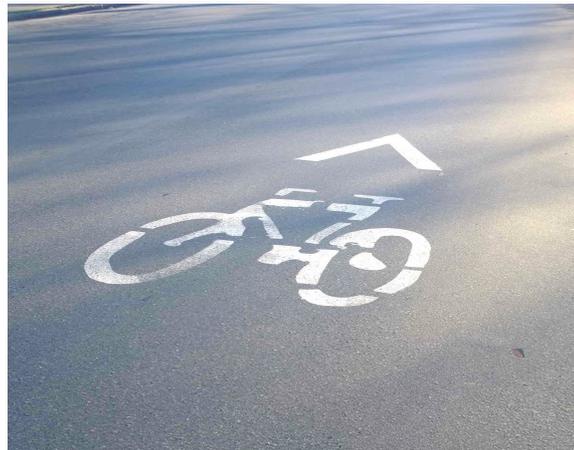
En général, il y a un problème de la qualité de marquage sur sol de cet ICR. Voici une comparaison d'une partie typique à Ixelles (quand il y en a...) et à Watermael-Boitsfort de l'itinéraire 5B.

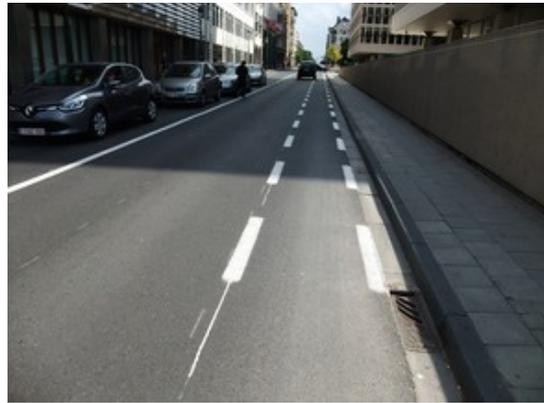
Les cyclistes aiment ça : l'entrée de la rue du Trône s'est enfin vu dotée de deux pistes cyclables, réduisant le nombre des bandes pour les voitures. Ce type d'aménagement réduit les risques pour les cyclistes, leur permet un passage plus souple – et cela sans accroître les bouchons !

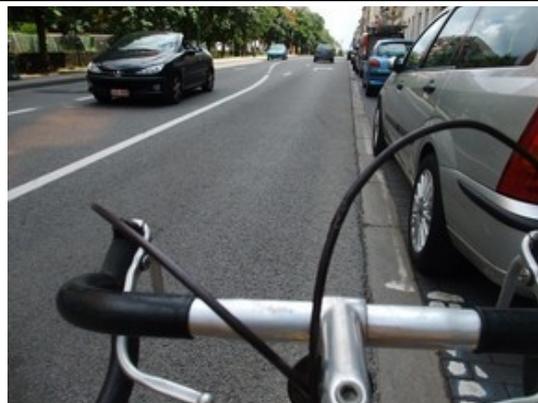
Les cyclistes n'ont d'autre choix que de se retrouver dans le trafic routier (risque de conflits avec les automobilistes) vu qu'il n'y a qu'une seule bande. Les voitures garées représentent un danger pour le cycliste (lié à l'ouverture des portières). Ce problème persiste depuis 2010.

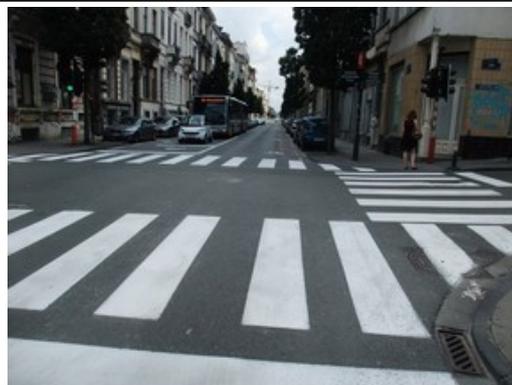
La rue est très étroite et les voitures stationnées représentent un danger pour les cyclistes, surtout lié à l'ouverture des portières (risque de chute).

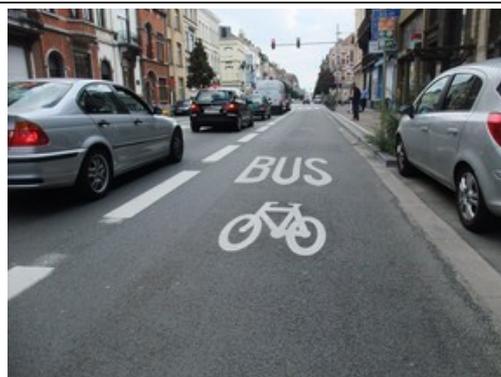
Les cyclistes aiment ça (bande bus accessible aux vélos) : il est plus sûr de partager la voie avec les bus qu'avec les voitures. C'est aussi la solution privilégiée par la STIB.

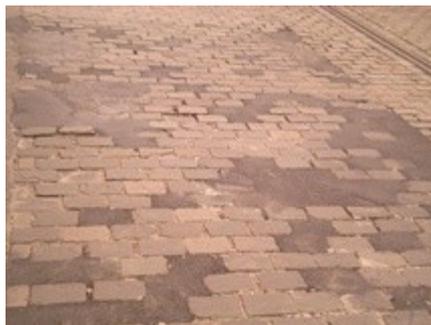
Passage en pavés (revêtement de la rue du Bailli en pavés) et nombreux pavés déchaussés grossièrement rebouchés (macadam). Les nombreux et réguliers déchaussements de pavés sont probablement dus à un problème de conception.

Ce problème persiste depuis 2010 mais les trous ont été grossièrement rebouchés en août 2013 (mais, vu la conception du pavage, il y a un risque que des trous se reforment à terme)

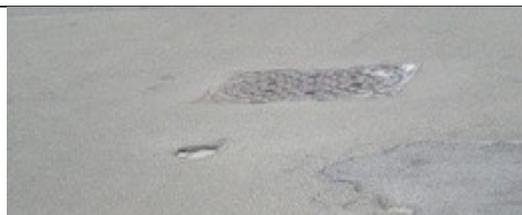
Taques d'égout (risque de chute quand il fait humide) sur le trajet.

Ce problème persiste depuis 2010

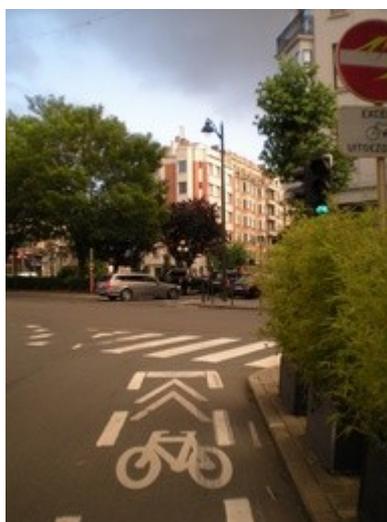
Absence de marquage au sol visant d'une part à indiquer clairement l'itinéraire à suivre aux cyclistes et d'autre part à légitimer le passage des cyclistes traversant la chaussée de Waterloo en provenance du SUL de la rue de Washington et allant en direction de la place Charles Graux (les automobilistes venant de la gauche ne laissent que très rarement la priorité aux cyclistes : il faut souvent soit s'imposer soit attendre que le flux des voitures soit passé)

Ce problème existe depuis longtemps

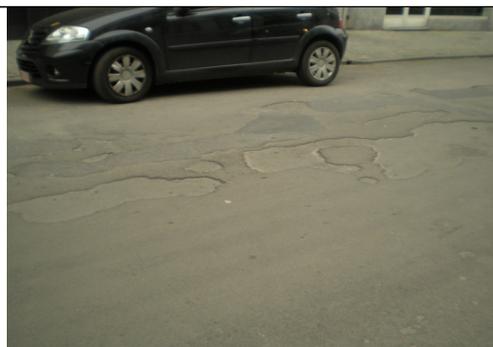
Revêtement relativement dégradé (trous et fissures) ; risque de chute pour les cyclistes.

Solution suggérée :
Réparer les trous.

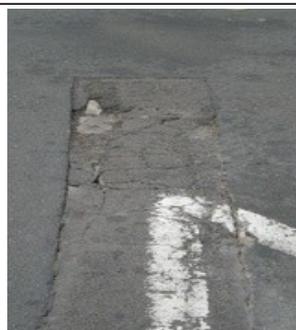
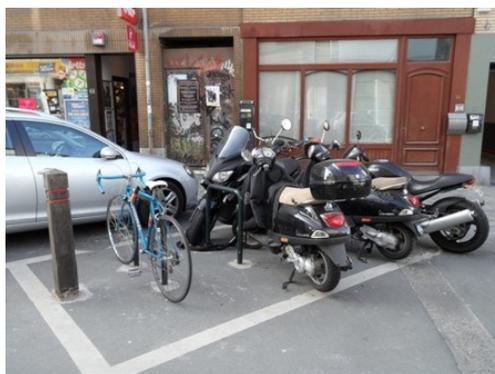
Bandes asphaltées dégradées (trous) qui augmentent le risque de chute.
Arceaux occupés en permanence par des motos.
Voirie en sens interdit du fait du parking en épi.

Solution suggérée : Réparer les trous et rajouter des arceaux, mise en SUL de la voirie avec suppression du parking épi tel que demandé par Bruxelles Mobilité (voir ci-avant).

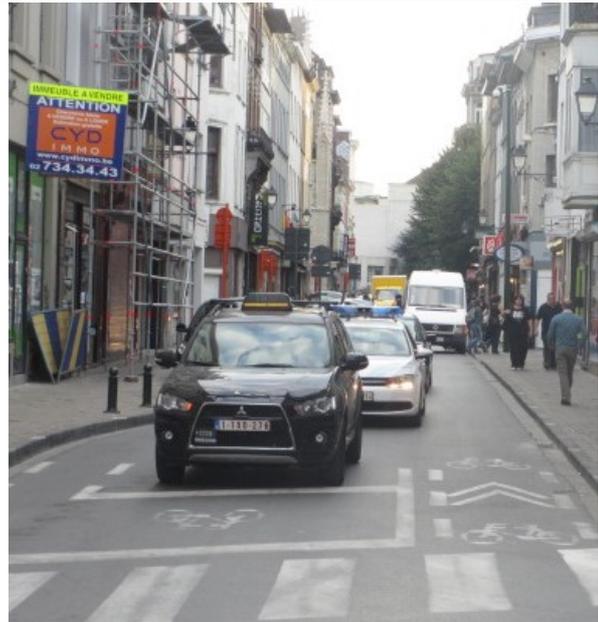
Rue du Page

Suite au réaménagement et la mise en sens unique, il y a suffisamment de place pour circuler dans les deux sens à vélo. SUL bien marqué.
