GRACQ IXELLES

Analyse des Itinéraires cyclables régionaux à Ixelles

Introduction

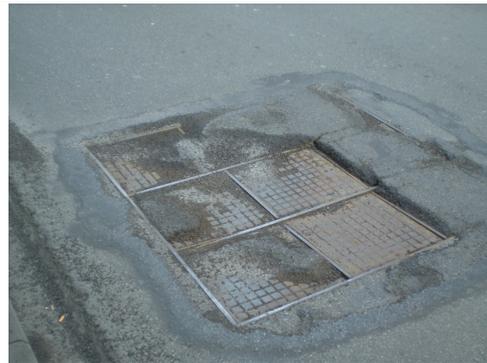
Taque d'égout vaguement rebouchée et trou dans la chaussée sur le tronçon après le tunnel en direction de la place Flagey. Risque de chute.

Ce problème persiste depuis 2010.

Solution suggérée :

Limiter la vitesse à 30 km/h partout et installer des coussins berlinois à proximité du tunnel dans les deux sens afin de casser la vitesse des véhicules en direction du tunnel. Une zone 30 a été installée récemment, apparemment suite à un accident.

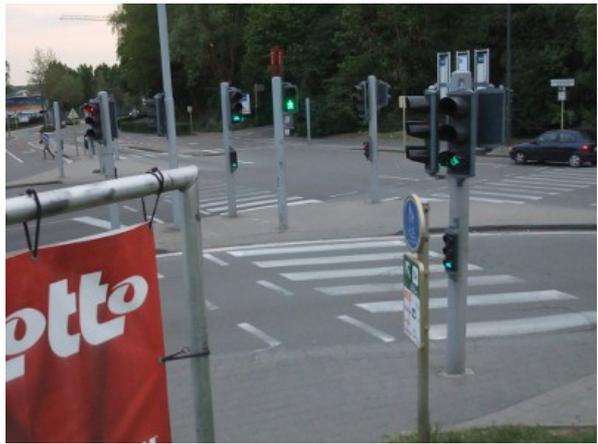
Sur ce carrefour, la voiture est reine. Les cyclistes, quant à eux, doivent le traverser en plusieurs étapes.

Solution suggérée : faire en sorte à ce que les cyclistes puissent passer le carrefour d'une seule traite et non en deux temps, comme les voitures.

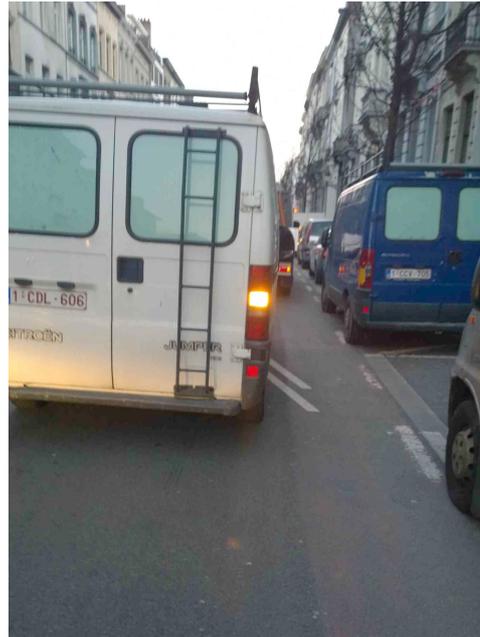
La bande réservée aux vélos et aux bus est en permanence occupée par des voitures et des camions garés en double file. Ceci entraîne l'effet inverse de celui qui est visé, à savoir augmenter la sécurité des cyclistes : en effet, ceux-ci doivent à chaque fois se déporter sur la bande destinée aux voitures, et se retrouvent donc mêlés au trafic automobile alors que les conducteurs estiment, à juste titre, qu'ils n'ont pas à être là. L'existence d'une telle bande réservée aux vélos et aux bus, si elle n'est pas accompagnée de mesures destinées à la faire respecter, augmente l'insécurité des cyclistes (et certainement le sentiment d'insécurité) en les mêlant au flot des voitures de manière aléatoire et imprévisible.

Solution suggérée : réprimer le stationnement en double file sur la bande bus-vélo par des amendes et que la police fasse dégager la voirie en embarquant les véhicules mal stationnés.

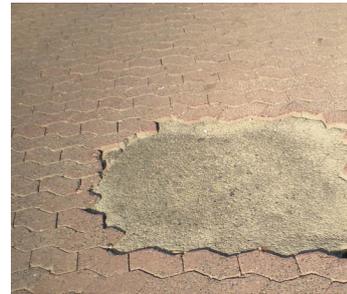
Place du Luxembourg – Rue de Trèves – Rue d'Idalie – Rue Godecharle – Chaussée de Wavre

La chaussée de Wavre (entre la rue Godercharle et la rue du Trône) présente un revêtement pour le moins inégal : revêtement en pavés, affaissements à certains endroits, trous, réparations grossières ; avec un risque de chute par glissade.

Ce problème persiste depuis 2010

Solution suggérée :

Chaussée de Wavre : changer de revêtement

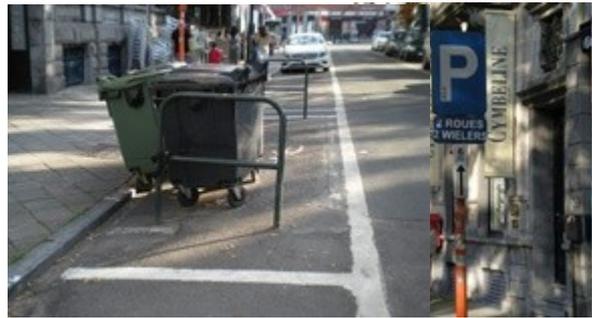
Rue Paul-Emile Janson – Rue de Livourne – Rue du Châtelain – Place du Châtelain

Place du Châtelain : manque d'arceaux pour vélo étant donné le potentiel de cette place fortement courue, même si, depuis notre dernier inventaire, de nouveaux arceaux ont été ajoutés. A noter que celui qui prévalait déjà en 2010 est mal conçu : 2 arceaux fortement espacés, en permanence squattés par les poubelles d'un restaurateur (ou autre), empêchant tout vélo de s'y fixer.

Solution suggérée :

Ajouter des arceaux pour vélo sur la place du Châtelain en veillant à les aménager de façon telle à ce qu'ils ne puissent pas être détournés de leur fonction première.

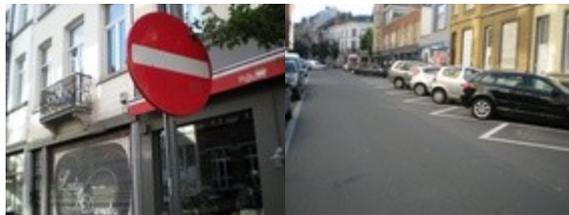
Rue du Page

L'ICR invite à traverser (sur le site de Bruxelles-Mobilité) ou à éviter (sur la carte cyclo). Dans les faits, même si de nombreux cyclistes l'empruntent à contre-sens, la rue est et reste à sens unique en raison du parking en épi sur la rue du Page, qui empêche une bonne visibilité aux conducteurs sortant des emplacements de parking.

Solution suggérée :

Nous soutenons fortement la mise en SUL de cette voirie - ce qui implique la suppression du parking en épi au profit de la remise du stationnement longitudinal dans la rue – demandée par Bruxelles Mobilité (demande soumise à enquête jusqu'au 14/05/14). Ce réaménagement permettrait en outre un passage de l'ICR sur son tracé idéal, les rues parallèles l'étant moins (inconfort, insécurité, risque de conflits, ...).
